El Sobreviviente: Corrosión Atmosférica del Gran Buda de Kamakura

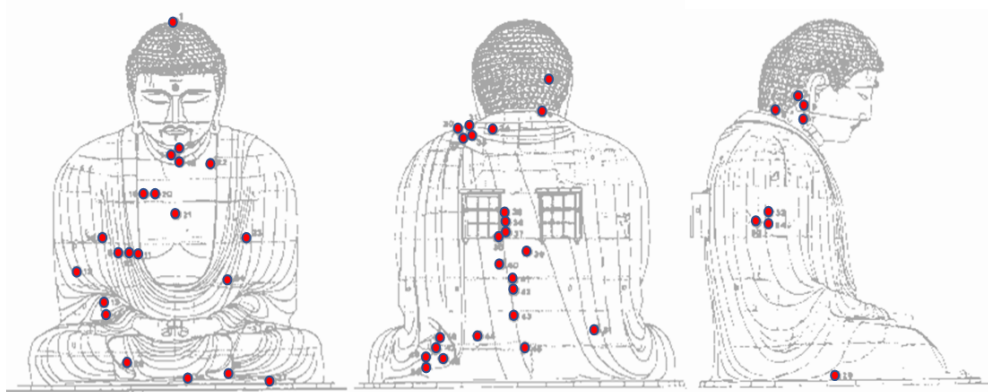
En 1992 el Instituto de Investigación Nacional de Propiedades Culturales de Tokio (TNRICP) comenzó el estudio de la relación del comportamiento de la corrosión atmosférica del monumento y las condiciones ambientales de exposición, a través del análisis de la composición y estructura de los productos de corrosión, condiciones meteorológicas, monitoreo de contaminantes (gases de dióxido de azufre (SO₂) y dióxido de nitrógeno (NO₂), iones por colección de niebla y lluvia: cloruro (Cl⁻), ácido nítrico (NO₃⁻), sulfato (SO₄⁼), sodio (Na⁺), amonio (NH₄⁺), potasio (K⁺)), y exposición de testigos (aleación similar) para estudio. De las condiciones ambientales y meteorológicas, los resultados mostraron que los contaminantes pueden ser fácilmente transportados hasta el Buda desde la zona industrial (Tokio-Yokohama) por los vientos y precipitaciones del norte (lado posterior) y las sales marinas por los fuertes vientos

del sur (lado frontal), lo que ha favorecido la presencia de productos de corrosión diferentes, en función de la ubicación en el monumento.

Vista de frente & vista de posterior

Del análisis de productos de corrosión en las diferentes zonas del Buda usando espectroscopia con rayos X fluorescentes (XRF, fluorescent X-ray spectroscopy) y difracción de rayos X (XRD, X-ray diffraction) se encontraron compuestos de cobre, plomo y estaño en forma de cloruros, sulfatos, óxidos e hidróxidos, así como carbonatos y otras formas como resultado de las mismas reacciones electroquímicas de corrosión y reacciones químicas entre los mismos compuestos generados, responsables de las diferentes tonalidades de color que pueden apreciarse en la superficie externa del Buda. Por su ubicación por ejemplo los productos de corrosión con presencia de cloruro se encontraron en mayor proporción en el área frontal y los compuestos con presencia de azufre en el área posterior. Fosforo (P) fue detectado en todas las muestras tomadas, probablemente proveniente del excremento de palomas y otras aves y compuestos con calcio y aluminio, estos últimos como resultado del arrastre del viento desde el suelo hacia el Buda.

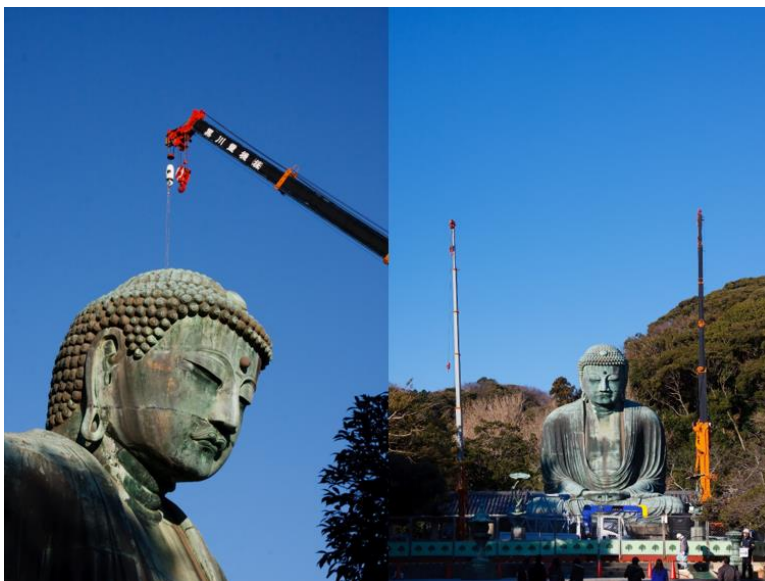
- Limpieza superficial:
 - Remoción de goma de mascar y grafitis sin afectar la estructura usando alcohol
 - Eliminación de manchas y excremento de aves
 - No fue posible utilizar métodos de limpieza como chorro de arena debido a la importancia de preservar la estructura del monumento

- Colocación de un collar de plástico reforzado con fibra de vidrio en el interior del cuello, haciendo un soporte interno similar a una canasta
- Mejora en la protección contra terremotos con un nuevo pedestal de hormigón fijo. También se sustituyeron dos pilares de hormigón macizo en el interior del cuerpo bajo las manos por un marco de acero en forma de U invertida, que tiene suficiente elasticidad para absorber posibles tensiones sísmicas

- Reparación de grietas internas y externas mediante refuerzos. Muchas de estas grietas generadas durante la fabricación y ensamble de piezas y otras generadas por las vibraciones y calentamiento a los cuales está sometido el Buda
